关于鼓式制动器安全隐患排查治理说明函

关于市场监管总局2021-4-14发布的《市场监管总局办公厅关于开展电梯鼓式制动器安全隐患专项排查治理的通知（市监特设函〔2021〕564号）》（以下简称“564号文”）中所述的：“1.拆解保养鼓式制动器电磁铁；2.更换鼓式制动器松闸顶杆。对此我司根据具体的情况作说明如下：

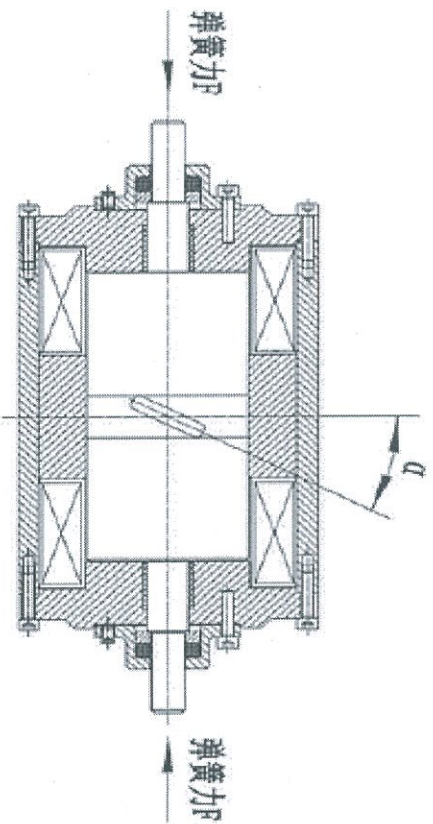
图 1 松闸角度

- 1、 我司鼓式制动器，手动松闸角度 α 自锁角度，手动松闸后，可以自动复位，如下图1。

这两种型号的鼓式制动器松闸结构因没有手柄转动定位装置,松闸顶杆在磁力作用下不会产生摆动,制动器不会存在卡阻的问题,所以不需要更换松闸顶杆（详见附件1说明）。此型号制动器需参照我司提供的《曳引机维护保养手册》定期对制动器进行维护拆解保养，并按国家总局要求的时间内完成专项整改。

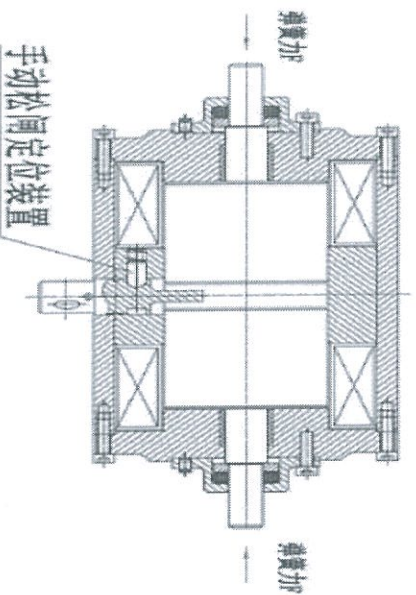
图 2 手动松闸结构图

2. 该鼓式制动器电磁铁采用了由定位销、定位弹簧组成的松闸顶杆定位机构(如下图2)。手动松闸复位后，定位装置自动定位，不会在电磁力作用下产生摆动，不会使制动器卡阻。同时在制动器手动松闸位置贴有复位警示标签(如下图3)。
